# 災害発生 報告・事例集

# 災害発生報告事例集

# ビルメンテナンス業における労働災害の傾向

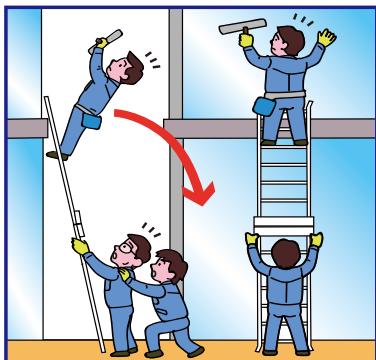
# 6段の脚立より転落

6段の脚立をハシゴ状に伸ばして、吹き抜けの2階の窓清掃をしていたところ、バランスを崩し、上から2段目より転落。

- ①ハシゴ状に伸ばした脚立の上部を固定していない。
- ②安全帯を使用していない。
- ③保護帽を着用していない。

- ①ハシゴ(脚立を伸ばして使用する場合を含む)を使用する場合には、上部を固定し、ハシゴ等が動かないようにして作業を行う。
- ②高所ワイヤーを使用し、床面から清掃する。(高所作業を行わない)
- ③保護帽を着用させる。

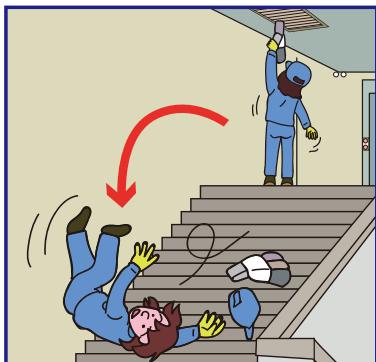
# エレベータホール換気口清掃中、階段から転落

エレベータホール天井にある換気口をハンドバキュームにて清掃中、体勢を入れ替えたところ、階段に気づかず、転落した。(6階から5階17段 約3.4m)

- ①体勢を変える際、足元を見ないで後ろ向きに作業してしまった。
- ②現場の判断で、モップによる清掃からハンドバキュームで吸塵しウエスで拭きあげる作業方法に変更していたが、事業部に報告・相談はなく、作業状況の確認ができなかった。

- ①階段に対して前を向き、階段が直接見える位置に立ち、なおかつ階段から1m以上離れて作業を行う。
  - ②ハンドバキュームは使用せず、フラワークリーンを使用する。
- ※上記について指導を行い、現場のスタッフの判断だけで作業方法や資機材を選定せず、事業部と相談・確認を行うようにした。

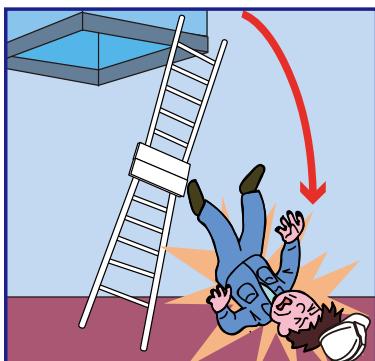
# 約5mの高さの梁から転落し死亡

- ①1階に入居している事務所の顧客担当者から、事務所中央の明かり取用窓に取付けてある日差しよけのビニールシートがズレているので、直してほしいとの連絡が管理員にあった。日差しよけのビニールシートは下から紐で開閉できるようになっている。このときには、ビニールシートの上端に数個並んで付いているフックが一部外れており、これによりビニールシートの開閉が出来ないで、ズレていた。
- ②管理員はその場所(事務所中央)に脚立を持ってきて、脚立をハシゴ状に伸ばし設置した。高さ約5mの梁にハシゴ状脚立の上部を立て掛けた。管理員は一人でハシゴ状になった脚立を上り、梁に登った。脚立を支えるための補助者はいなく、管理員が一人で作業を行った。
- ③梁に登った直後、梁から地面へ転落した。

- ①管理員が勤務している会社は管理員の業務内容について、この建物でどのような業務が行われているのか具体的な内容を正確に把握していなかった。
- ②管理員は、安易な判断で業務を遂行した。
- ③高所作業(ここでは床面からの高さが約5m)であるにもかかわらず、適切な墜落防止措置を施さないで一人で作業を行った。

- ①床上から伸縮ポール等を使用し、脚立・ハシゴを使用しないでも作業ができるような方法とする。
- ②上記①の対策ができない場合
  - i ローリングタワー等の足場を組んでの作業とする。  
上記の作業を行う場合、ここでは床からの高さが5m以上となるので、安全帯等を使用して作業者の墜落防止を図る必要がある。
- ③脚立あるいはハシゴを使用し、梁に登り、梁上で作業をする場合
  - i ハシゴ上部を固定する。
  - ii 脚立あるいはハシゴの上り下り時は、両手に道具等を持たないこと。
  - iii 補助者は当該作業員以外に2名以上を配置し、脚立・ハシゴが動かないように両側から脚立・ハシゴをしっかりと支えさせる。
  - iv 梁上の作業時は「安全帯」を使用し、墜落・転落の防止を図る。
  - v 保護帽を着用させる。

### (2)会社は、顧客に対してビニールシートのズレが生じないように、ビニールシートとフックが外れないような構造にするように依頼する。

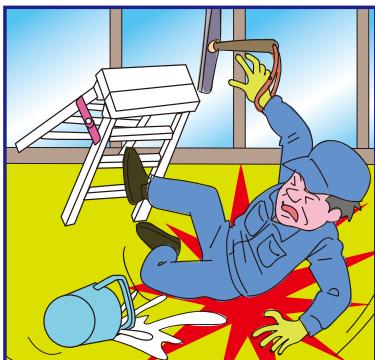
# 踏み台から下りようとして転落

- ①正面玄関の風除室のガラス清掃を踏み台に乗って行っていた。  
注)「踏み台」と「脚立」については下記を参照のこと。
- ②風除室ガラスの約3分の1の清掃が終わったので、次の3分の1の清掃を行うために踏み台を下りはじめた。
- ③一番下の踏み桟(ステップ)に右足を乗せたときに靴が滑って踏み桟を踏み外し、そのまま床へ倒れた。
- ④倒れる際、身体をかばおうとして左手を床面についた。かなりの痛みがあったのですぐに病院で受診した。

- 原因**
- ①踏み桟が3段という踏み台であり、当人は低い台に乗っての作業なので転落することはないと思い込んでいた。
  - ②両手に清掃道具を持って踏み台の上り下りを行っていた。
  - ③作業時に履いていた靴の底がすり減っていた。

- ①高所ワイヤー、伸縮ポール等を使い、床面からの清掃作業とする。
- ②踏み台作業となる場合には、手には道具類は持たないで上り下りをさせる。
- ③作業靴は滑らないような靴を使用させる。
- ④踏み台であっても、床面より高い所での作業であることを自覚させる。
- ⑤高年齢労働者に対する労働災害防止をはかる。

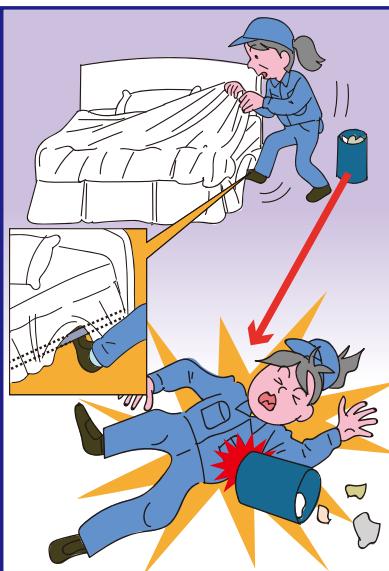
- (1)ホテル客室の清掃を行っていた。
- (2)ベッドメイクを行うため、お客様が使用した後のベッドの掛布団を取って客室の出入口に置いた。
- (3)次に、ベッドのシーツを取り換える作業を行おうとした。
  - ①ベッドの枕元からシーツを取り出すために腰を屈め、両手をベッド下のシーツに手を掛けた。
  - ②同時に、力を入れてシーツを取り出すために右足を踏み出した。
- (4)そのとき、ベッドスカートに隠れたベッドフレームに右足がつまずき、身体が傾き床面に転倒した。
- (5)転倒した際、たまたまベッドの近くに置いてあったゴミ箱で肋骨を強打した。
- (6)被災した本人は、当初、大した負傷ではない、と思い、その日も最後まで仕事をした。また、そのまま2、3日通常の勤務をしていた。
- (7)その後も痛みが取れないので病院で診察した。
- (8)その結果、肋骨を骨折していた。

- ①この日は、前日が日曜日でホテル客室の稼働率が高かった。
- ②また、負傷した11月4日も振替休日でホテルの客室はほぼ満室の状況だった。
- ③このため、一室あたりの客室整備の時間がいつもより短く、時間に追われる中での作業だった。
- ④いつもは、ベッドシーツを剥がす際は、まず、右足をベッドの下へ入れてから、両手でシーツを取り出すようにしていた。
- ⑤このときは、あと一部屋の清掃をしないといけないという焦りがあり、右足をベッドの下へ確実に入れることができていなかった、と当人が言っていた。
- ⑥作業手順を守ることができなかつたことが原因と考えられる。

- 客室整備は限られた時間内に、決められて部屋数を仕上げることを要求される。このために、急ぐ場合には、無理な姿勢をしながらの清掃作業を行うことが生じ、身体への負担が大きくなり、疲労が強くなる。
- ①従業員が作業に入る前の打合せ時に、作業手順の遵守を指示する。
  - ②狭い客室内での作業となるので、ゴミ箱、イス、テーブル等の動かせるものは、入口付近へ置き、ベッドメイク作業時には作業範囲内に作業に不要な物がないようにする。
  - ③責任者は、担当の客室清掃が全て終わっている従業員を、客室清掃が終わっていない客室へ行って、清掃をするように指示する。(責任者は、各フロアを巡回し、客室清掃の進捗状況を把握し、従業員の適正配置を行い、従業員が焦るような状況とならないよう配慮する。)
  - ④急ぎの作業状況となっていても、急ぐことにより業務災害が発生することは作業手順に問題がある可能性があるので、作業手順の見直しを行う。

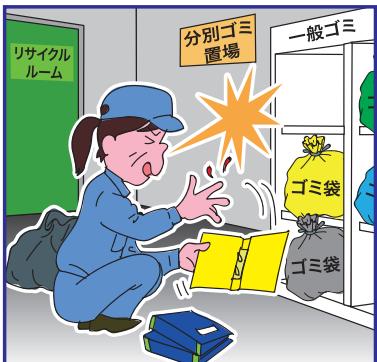
# ゴミの分別中、バインダーの金具で深い切り傷を負った

作業所のゴミ分別ルームにて、分別のためバインダーの金具部分を取り除く作業中、手が滑って右手人さし指が金具部分に強く触れ、深い切り傷となった。激しく出血したため、近くの病院で受診したところ、6cm未満の創傷で縫合手術を行った。

本来、ゴミ分別の際は、ゴム手袋を使用するが、このときは分別ゴミが少數であったため(バインダーが3個)、安易に素手でバインダーの金具を取ろうとしたため、手が滑って、金具で指を切ってしまった。

- ①ゴミの分別の際の作業手順(書)に、手袋装着を義務付ける。
- ②バインダーは、はさみなどで切断して、金具を引きはがす。
- ③現場作業員の不注意が生じないように、作業手順を守って作業を行なうように指導する。

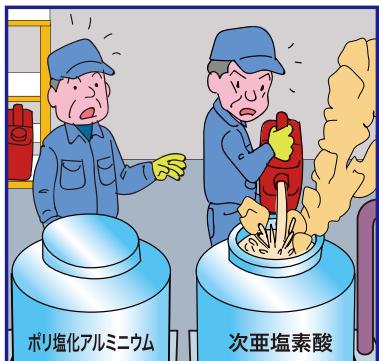
# 有毒ガスを吸い込み中毒

- ①機械室内には、排水処理のため2つのタンクがあった。  
一つは「次亜塩素酸が入っているタンク」、他の一つは「ポリ塩化アルミニウムが入っているタンク」が隣接して設置してあった。
- ②技術員[A]が、タンク内の次亜塩素酸の不足を確認した。
- ③次亜塩素酸を容器から次亜塩素酸タンクに補充した。  
この時タンクに補充した薬液は次亜塩素酸ではなく、ポリ塩化アルミニウムであった。
- ④この後、タンクから強い臭気と泡が発生した。
- ⑤Aと他の技術員[B]は、急いでタンク内のゲル化した薬液を取出していたが、Aが体調不良となり、病院へ緊急搬送した。

①薬液が入っている容器の識別が明確ではなく、Aが「次亜塩素酸」と「ポリ塩化アルミニウム」を取り間違えた。

②有毒ガス(塩素ガス)が発生したのに、A及びBは速やかに退避しなかった。

1. 薬液の保管容器等には、大きな文字で薬剤の名称を表示する。
2. 表示は、薬剤ごとに別々の色を使用する。
3. 保管場所は異なる場所とする。
4. 「他の薬剤等とは混ぜるな。混ぜると危険。」の表示をする。

②タンクの投入口等に「このタンクへは○○を入れること。薬剤の再確認」と表示する。

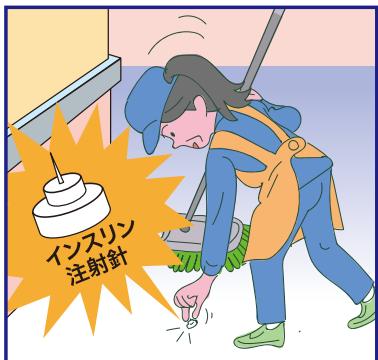
# 病院内清掃時における針刺し

- ①病室内の床面の清掃作業を行っていた。
- ②床に落ちていたプラスチック製のものをゴミと思い手で取った。
- ③そのプラスチック製のものは注射針であった。その注射針で左手親指第一関節の腹を刺した。
- ④注射針は、インスリンを注射したものだった。

**原因** ①注射針を使用した人が、注射針廃棄ルールを守っていない。

**再発防止対策** ①病院側へ病院職員に対して、使用済み注射針の廃棄ルールを遵守するよう再指導を依頼する。

②会社は清掃作業員に対して、床に落ちているゴミに限らず、院内のゴミは注射針、使用済みガーゼ等の可能性があることを再教育する。  
ゴミは手で回収するのではなく、必ず道具で挟んで回収することを徹底させる。

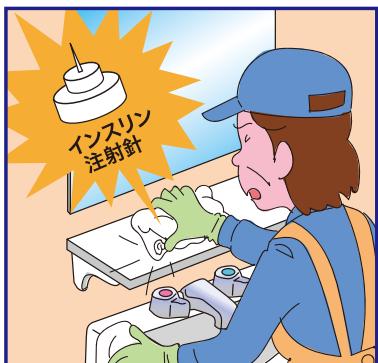
# テナントビル清掃時における針刺し

- ①ビルの共用部分の日常清掃を行っていた。
- ②ビル3階の男子トイレの洗面台及び棚上のゴミ回収作業を行っていた。
- ③棚の上にゴミがあったので右手で取ろうとした。  
ゴミの中に「注射針」が入っていることに気がつかず、注射針の先が右手人差指の先の内側に刺さった。
- ④注射針はインスリンを身体に注射するものだった。

- ①注射針を使用した人が、注射針廃棄ルールを遵守していない(不法投棄となる)。
- ②会社の担当者も、このビル内に注射針が廃棄されることは想定していなかった。
- ③清掃作業員は、このビルには注射針が捨ててあるとは考えていなかった。

- ①ビルの管理会社(あるいは所有者)へ注射針がゴミとして捨ててあったことを報告する。  
管理会社と検討し、注射針等の適正な処理についての注意書き等のポスターを関係個所に貼付する。
- ②会社の担当者は、作業員に対してビル内のゴミ(廃棄物)の中には「注射針」、「刃物」、「感染性のガーゼ・脱脂綿」等が混入している可能性があることを周知する。
- ③ゴミ等の廃棄物の回収作業では、清掃作業員にはゴム手袋を着用させる。
- ④ゴミ入れ等の容器からゴミを回収する際には、ゴミ入れ容器に手を入れてゴミを回収するのではなく、ゴミ入れ容器(容器が特に重くない場合)を持ち上げて、ダストカートやビニール袋へ入れるように指導する。
- ⑤清掃作業員には、ゴミ等の廃棄物で内容物がわからないものは、直接手では取らないで、挟む道具等を使用して回収させる。ゴミを挟む道具は常に携行させる。(携行するのに適したもののが市販されている)

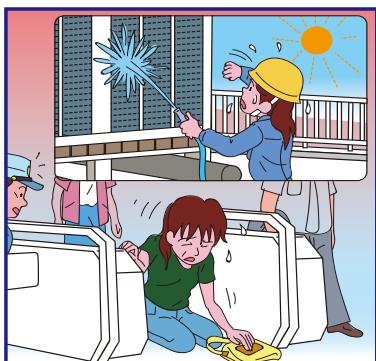
# ビル屋上で空調機フィルター洗浄作業中、熱中症に

ビルの屋上で、空調機フィルターをホースを使用し、水で洗浄作業時に熱中症にかかったと思われる。作業を終え帰宅途中に昼食を摂った後、駅改札口付近で意識不明となり、救急搬送される。

- ①夏の高温下での作業。
- ②糖尿病の持病があり、熱中症にかかりやすかった。

- ①水分・塩分補給(スポーツドリンクも可)をこまめに行う。  
(例30分毎、5分の休憩をとる)
- ②開始前の体調・健康状態のチェック、服装などに関する手順書を作成し、開始前のミーティング時と業務遂行中に確認する。

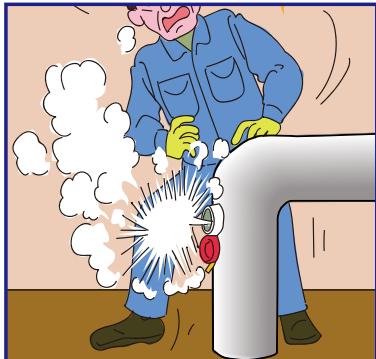
# ボイラーの蒸気で熱傷

- ①ボイラー室において毎週土・日の朝に行うこととなっているボイラーの蒸気排出作業を忘れていたので午後5時頃に行った。
- ②蒸気を排出する管に近づき、管に付いている「止め金」をはずして蒸気を排出しようとした際、止め金が何らかの原因で十分にかかっていなかった。  
このため、止め金が勝手に外れて蒸気が噴き出し、右足ひざ内側に蒸気がかかり、熱傷を負った。

- ①この日(土曜日)は、朝に行うこの排出作業を忘れ、帰り際に思い出し、あわてて排出作業を行った。
- ②作業手順は、蒸気が通っている管の排出口に取付けてある「止め金」が正しくかかっていることを確認後、排出作業を行うこと、となっていたが、止め金が正しくかかっていると思い込み、確認しないで作業を行った。
- ③管についている止め金の掛けりが不十分であった為止め金が勝手に外れ、蒸気が噴き出し、作業員の右足ひざ内側に熱傷を負った。

- ①毎朝、作業開始前に当日の作業予定を確認する。  
特に、突発的な事態が生じた際、日常業務を忘れることが生じるので、勤務者が一人の現場作業所では、必ず当日の作業予定を確認させる。
- ②蒸気排出用の止め金は、簡単に外れないような構造に作り変える。  
また、止め金には注意喚起のための「止め金を外す前の再確認」の注意書きを貼付する。
- ③蒸気排出は止め金ではなく、バルブを新たに取付け、バルブの開閉により蒸気の排出作業を行う。

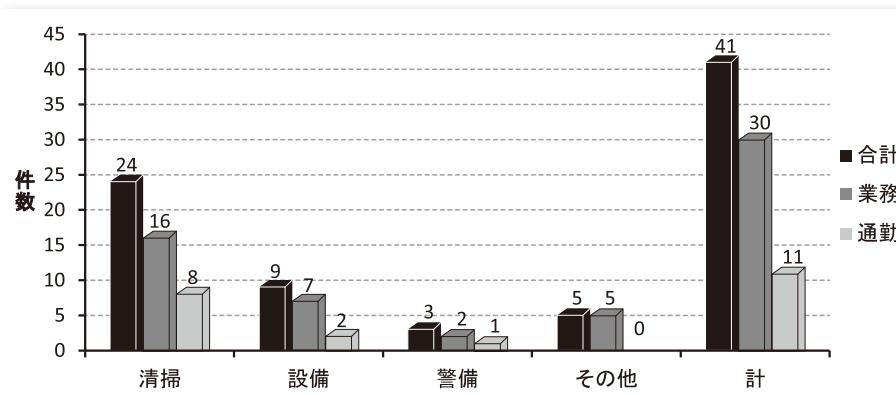
図1 重篤災害の業務・通勤件数

重篤災害の集計結果（H24～26）を図1に示します。業務災害30件、通勤災害11件となっています。業務別発生件数では清掃が最も多く、次に設備、その他、警備の順です。特に清掃においては通勤災害が1/3を占めているのが特徴です。

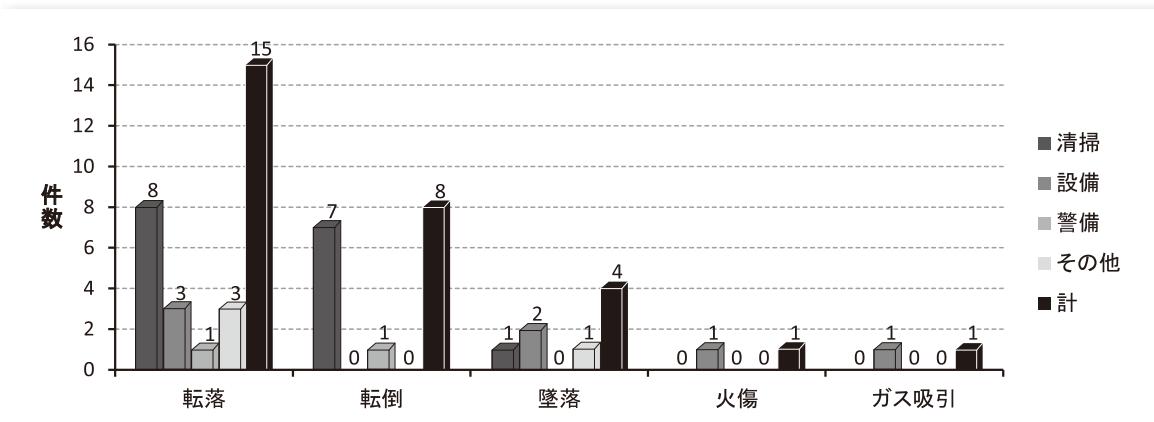
**図2 重篤災害の災害種類**

重篤災害の災害種類を図2に示します。転落が最も多く、災害の半数を占めており、次に転倒、墜落の順となっています。墜落、転落で63%を占めており、どの職種も高所作業、脚立作業の事故が重篤災害になる傾向が見られます。また、ガス吸引・一酸化炭素による災害も2件発生しています。

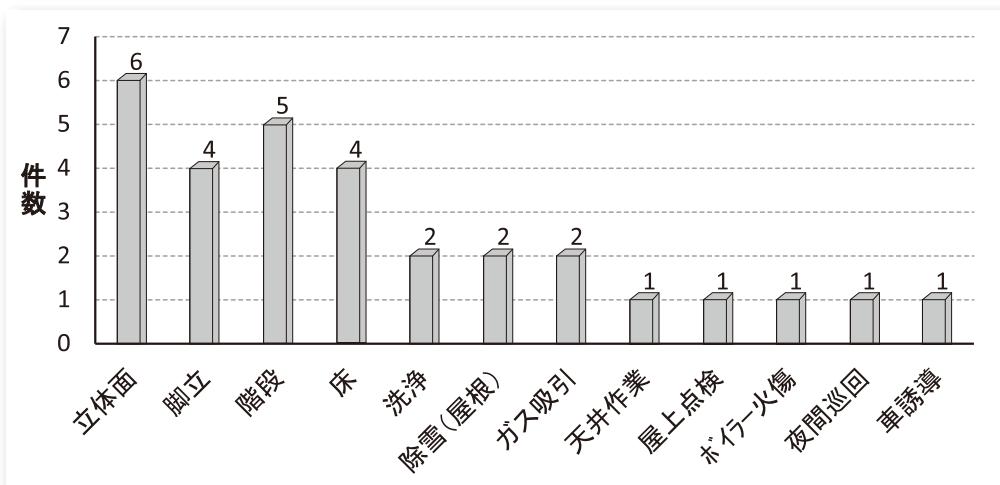
**図3 重篤災害の作業内容**

重篤災害の作業内容を図3、表1に示します。立体面の作業中が最も多く、次に階段、脚立、床と続いています。これは清掃業務において壁などの立体面を脚立、椅子等を昇っての作業が主な要因として推測されます。次に階段での作業は、段差による落下などで災害が重篤化になりやすい要因となっています。このため高所作業・階段での作業は、一人作業でなく複数で、作業ルールを守っての作業が重要となります。

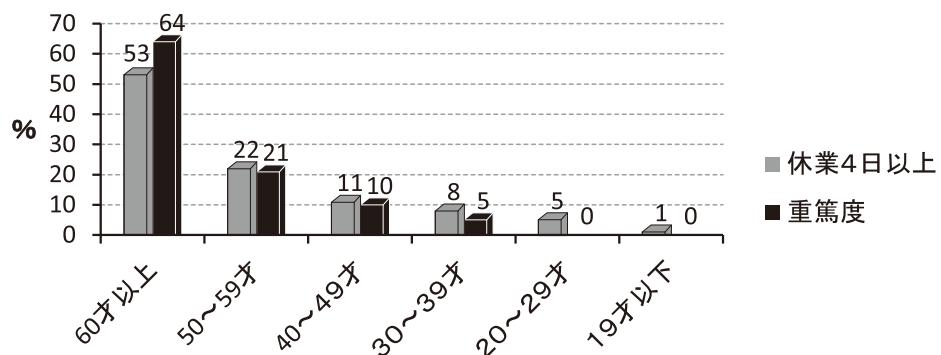
図4 重篤災害と休業4日以上の年齢分布率

重篤災害と休業4日以上災害の年齢分布率を図4に示します。重篤災害の発生年齢が、60歳以上で休業4日以上より10%多くなっています。高年齢のために災害が重篤化しやすい面もあり、特に高齢者の高所作業、立体面の作業には、基本ルールの徹底と教育が必要とされます。

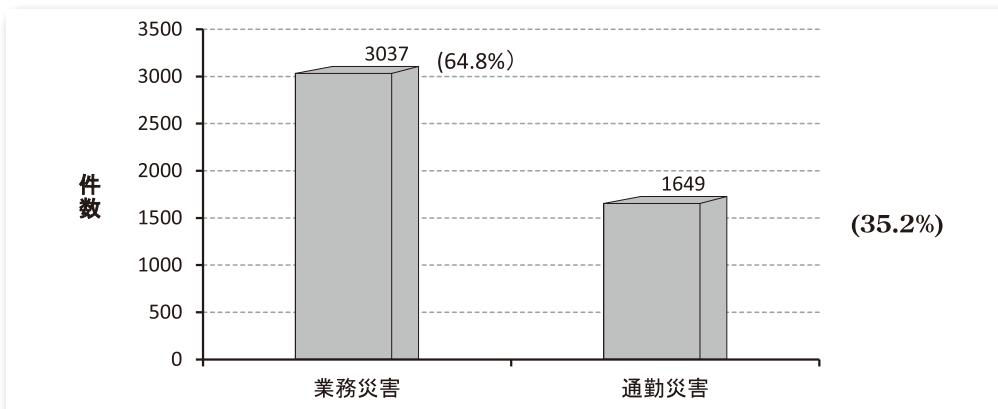
図5 平成25年 災害の発生件数

平成25年度のビルメンテナンス業の災害発生件数を図5に示します。業務災害が、3,037件、通勤災害が1,649件となっており、通勤災害が1/3以上を占めていることが分かります。

前述の図5に示すように、通勤災害は全災害の30%以上を占めており、通勤災害を少なくすることは、重要事項でもあります。

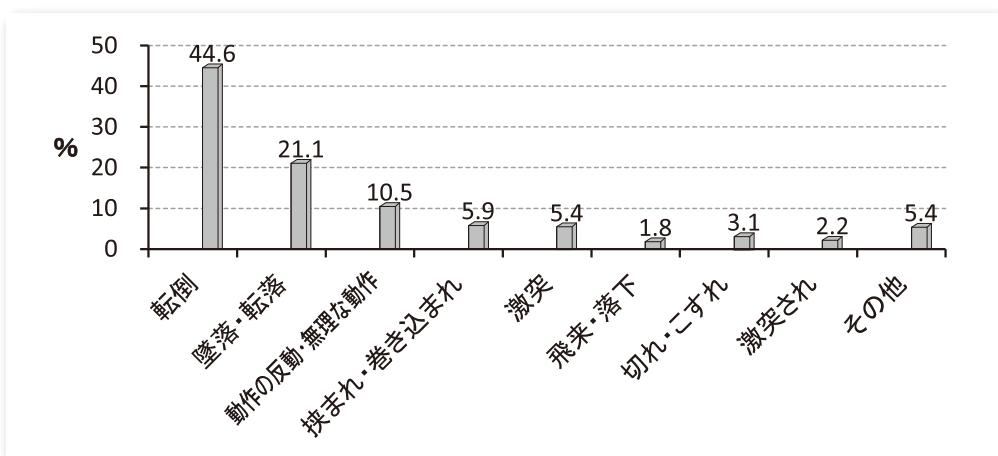
図6 H25年 災害の型別死傷者数

災害の型別死傷者を図6に示します。転倒が44.6%と最も多く、次に墜落・転落21.1%であり、従来と同様の傾向を示しています。

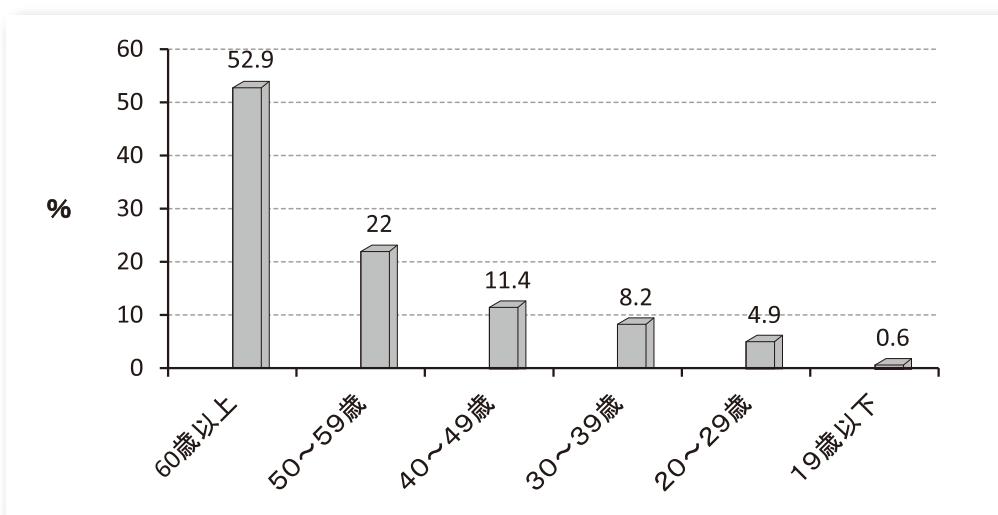
図7 平成25年 年齢別死傷者数

年齢別死傷者を図7に示します。60歳以上が52.9%と最も多く、50~59歳の2倍以上となっています。

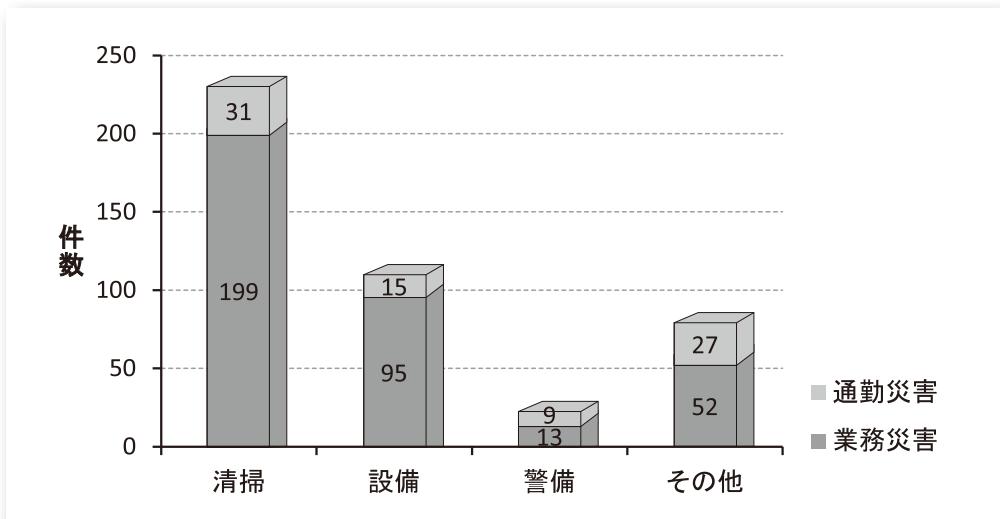
図8 災害内容

災害内容を図8、災害者の男女内訳を図9に示します。種別では、清掃が最も多く55%を占め、次に設備22%、その他15%、警備4%であり、不明が4%でした。

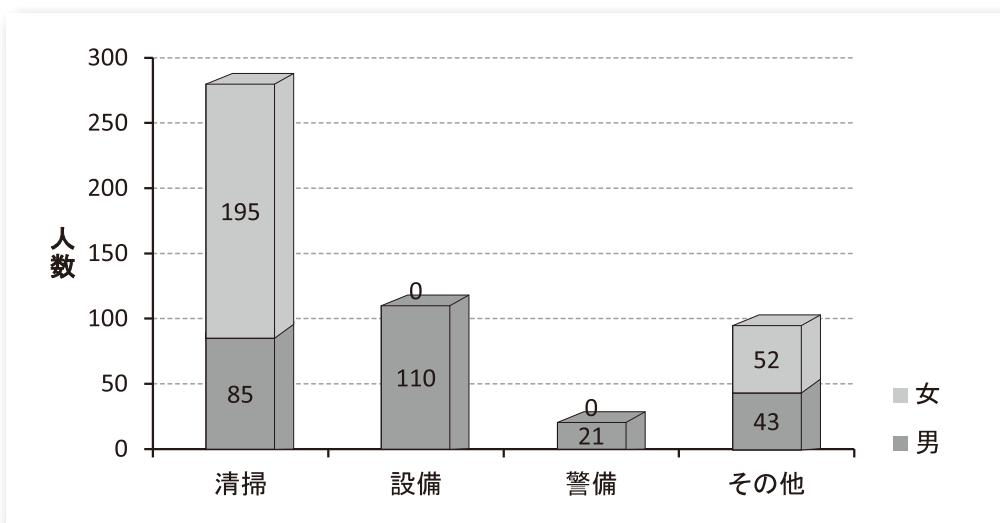
図9 災害者の男女内訳

災害者の男女内訳は清掃で女性が70%を占め、その他でも女性が57%を占めました。なお、設備、警備では、全員が男性でした。

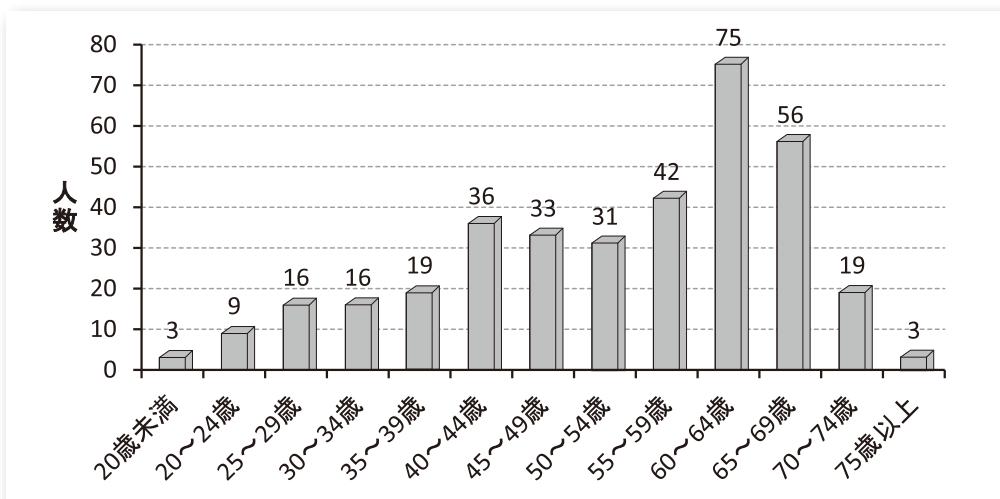
### 図10 災害者の年齢分布

災害者の年齢分布を図10、勤続年数を図11に示します。年齢分布は、60～64歳が最も多く、21%を占めました。次に65～69歳で16%となっています。40～59歳は9～10%で推移しています。特に高齢者の災害が多くなっており、今後もこの傾向は続くと考えられますので、60歳以上の従業員への安全対策を進めることが重要となってきます。

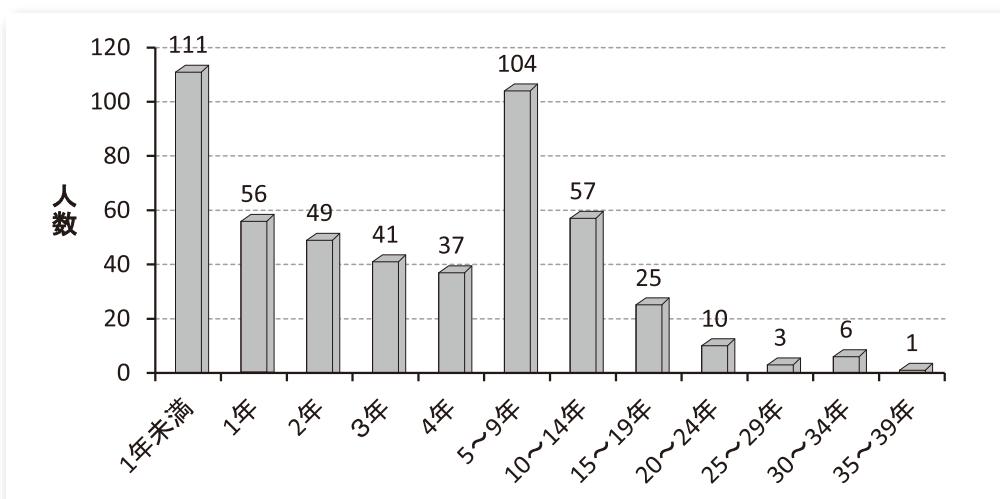
### 図11 災害者の勤続年数

勤続年数では、1年未満が29%で最も多く、1年14%、2年13%の順であり、1年未満では2倍の発生率でした。

なお、業務全般に慣れ、中堅での活躍が期待される5年～9年での災害率が、1年未満に次いで高いとなっていますが、5年間の人数であり、1年間では、20人の発生となります。

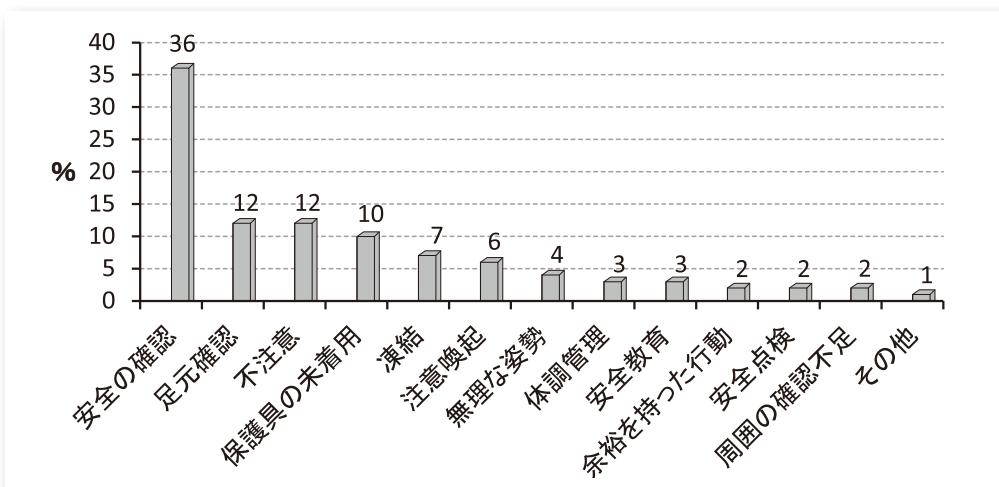
図12 災害要因率

災害要因率を図 12 に示します。安全確認不足が 36% で最も多く、次に、足元確認・不注意が 12%、保護具の未着用が 10% を占めています。安全確認の不足は他の 3 倍の発生率となっています。作業のリスクを予想し、安全確認が大切なことが分かります。日常業務の一環として K Y T (危険予知訓練) 等を取り入れれば、災害防止においては大きな改善となり得ます。

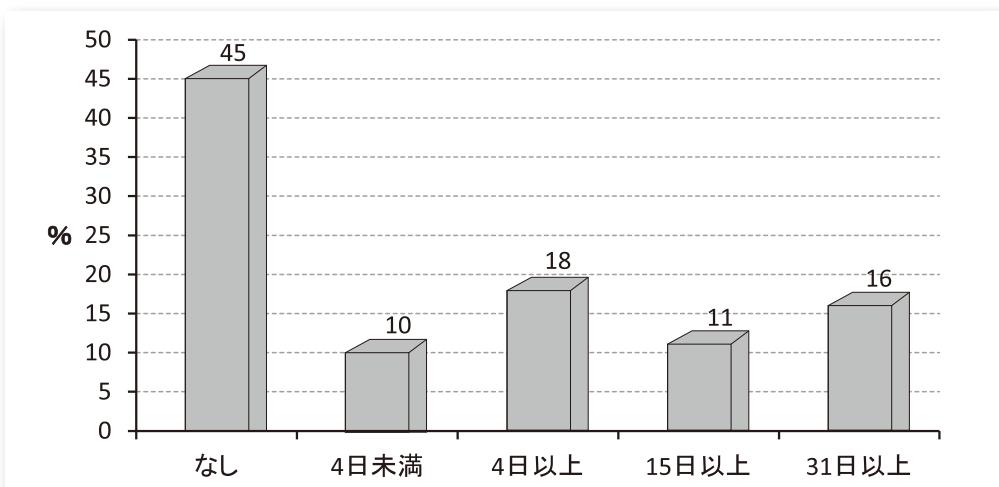
図13 災害者の休業日数率

災害者の休業日数率を図 13 に示します。休業日数なしは、45% と最も多く、次に、休業 4 日以上 18%、休業 31 日以上 16% の順となりました。休業なしが約半数を占めましたが、31 日以上の重症も 16% を占めています。

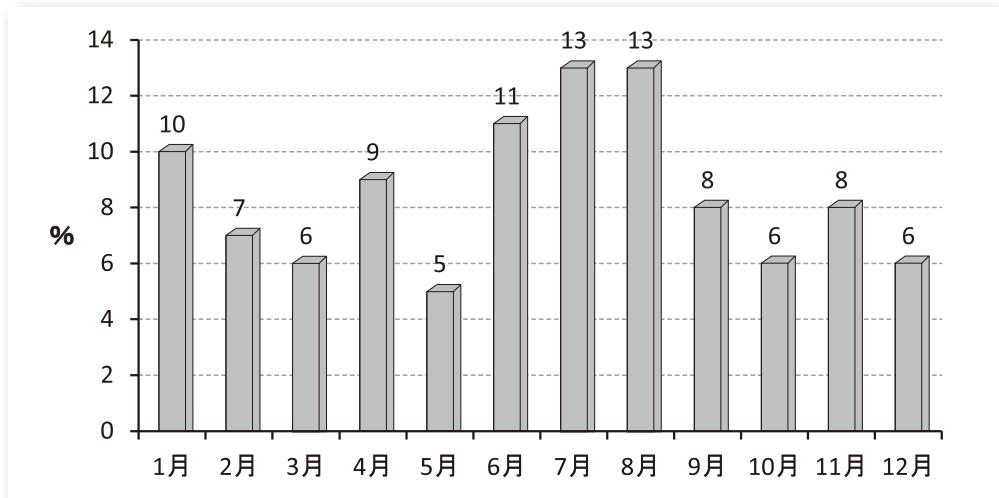
図14 月別の災害率

月別では、7月、8月が13%で最も多く、3月、5月、10月、12月が少ない傾向でした。曜日別では、土日が他の曜日に比べ少ない結果となっています。

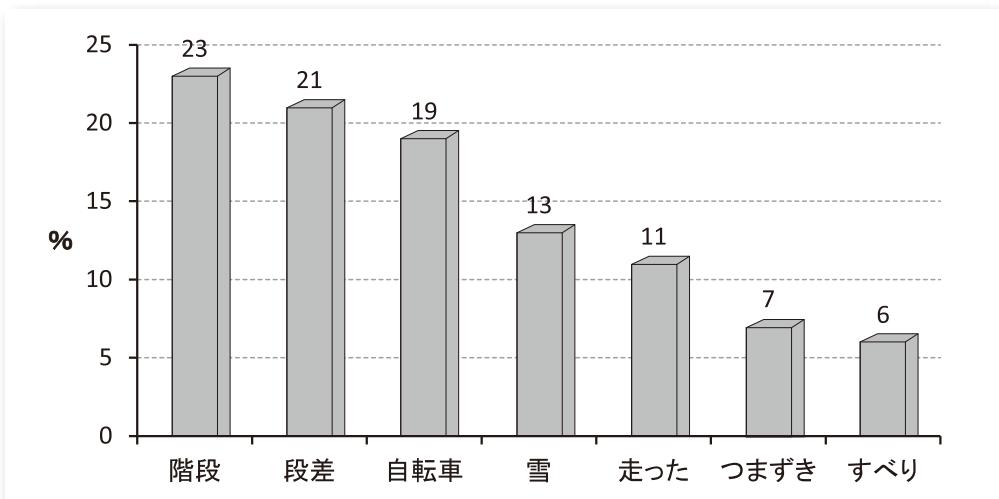
### 図16 通勤災害における転倒理由

通勤災害の発生場所率では、階段が23%で最も多く、次に段差21%、自転車19%となっています。階段は、駅の階段、横断歩道、建物の階段など踏み外しでの転落が多いため「手すりを使ってゆっくり降りる」等を心掛けることが必要です。平坦の道においても、横断歩道の一段の段差や窪みでのつまづき

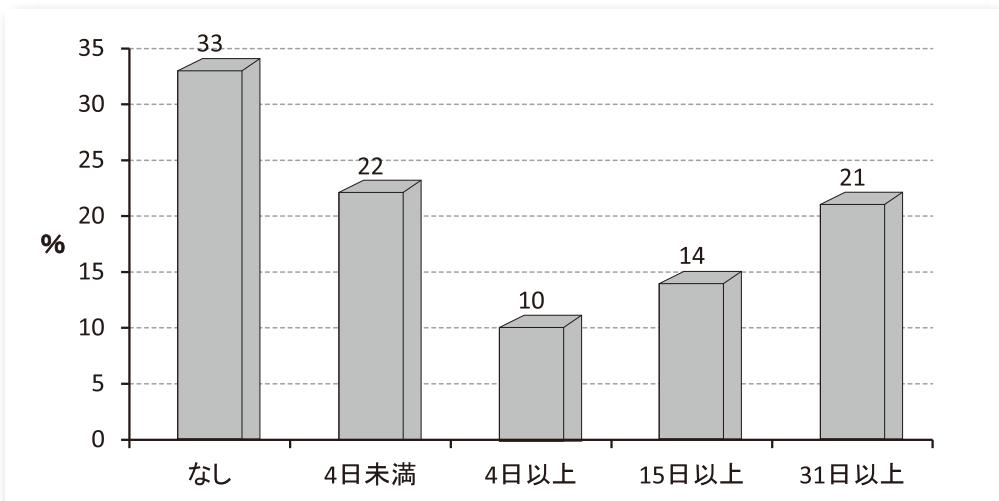
### 図17 通勤災害の休業日数率

また、自転車に乗る人は、必ず自転車保険に加入が必要となります。これによって加害者・被害者の両方の保証が受けられます。通勤災害の休業日数率では、休業日数なし 33% と最も多く、次に、4 日未満 22%、31 日以上 21% の結果でした。軽傷化と重症化に分けられますが、通勤災害は重症化になりやすい傾向があります。時間に余裕を持っての通勤、階段での「手すりをもってのゆっくりした昇降」、「走らない」、「道路面の凹凸に注意」等での心がけて行動することが必要です。
